Suivi de l'ouvrage de génie végétal, rivière Lézarde, Petit Bourg Guadeloupe.

Novembre 2023

Citation : Mira E (2023) : Suivi de l'ouvrage de génie végétal, rivière Lézarde, Guadeloupe. Rapport technique. Phytech Antilles, Guadeloupe. 53p.

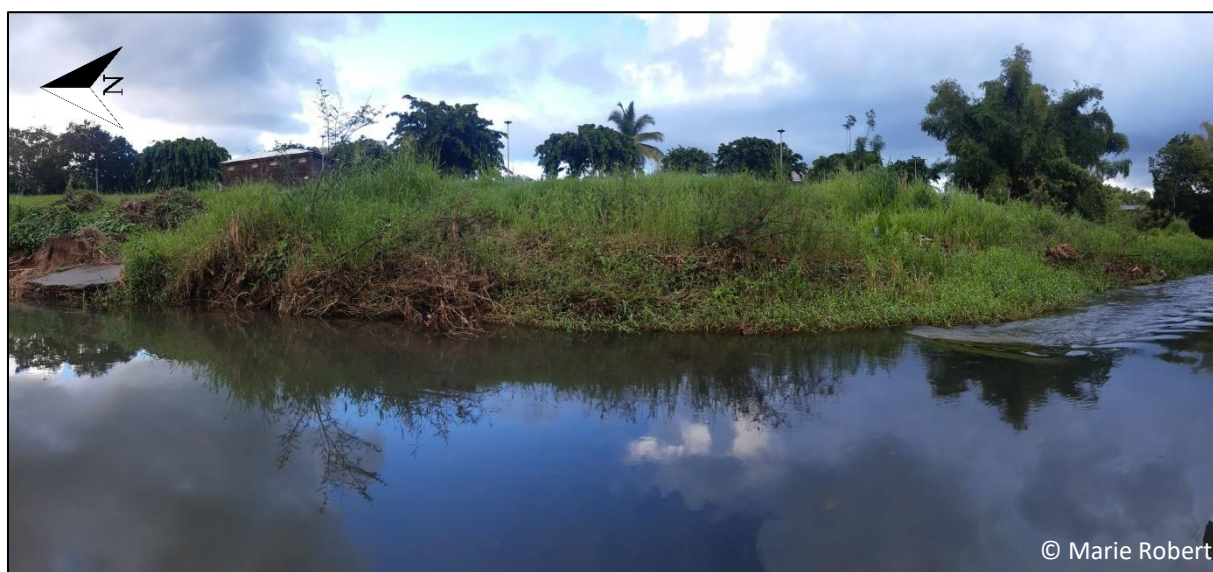
La zone de mise en place de l'ouvrage, exempte de ligneux indigènes, est couverte d'une savane herbacée (code A3A.1 - du référentiel HabRef, MNHN, 2023) maintenue par le pâturage et la fauche (Figure 6). La zone aval est dominée par les espèces exotiques envahissantes (*Cenchrus purpureus* et *Bambusa vulgaris*). La ripisylve fortement dégradée, ouverte, pourrait correspondre à une ripisylve de type 3 selon la typologie des ripisylves de Guadeloupe (Gayot et al. 2018).

Figure 6 Site sélectionné avant la mise en place de l'ouvrage.

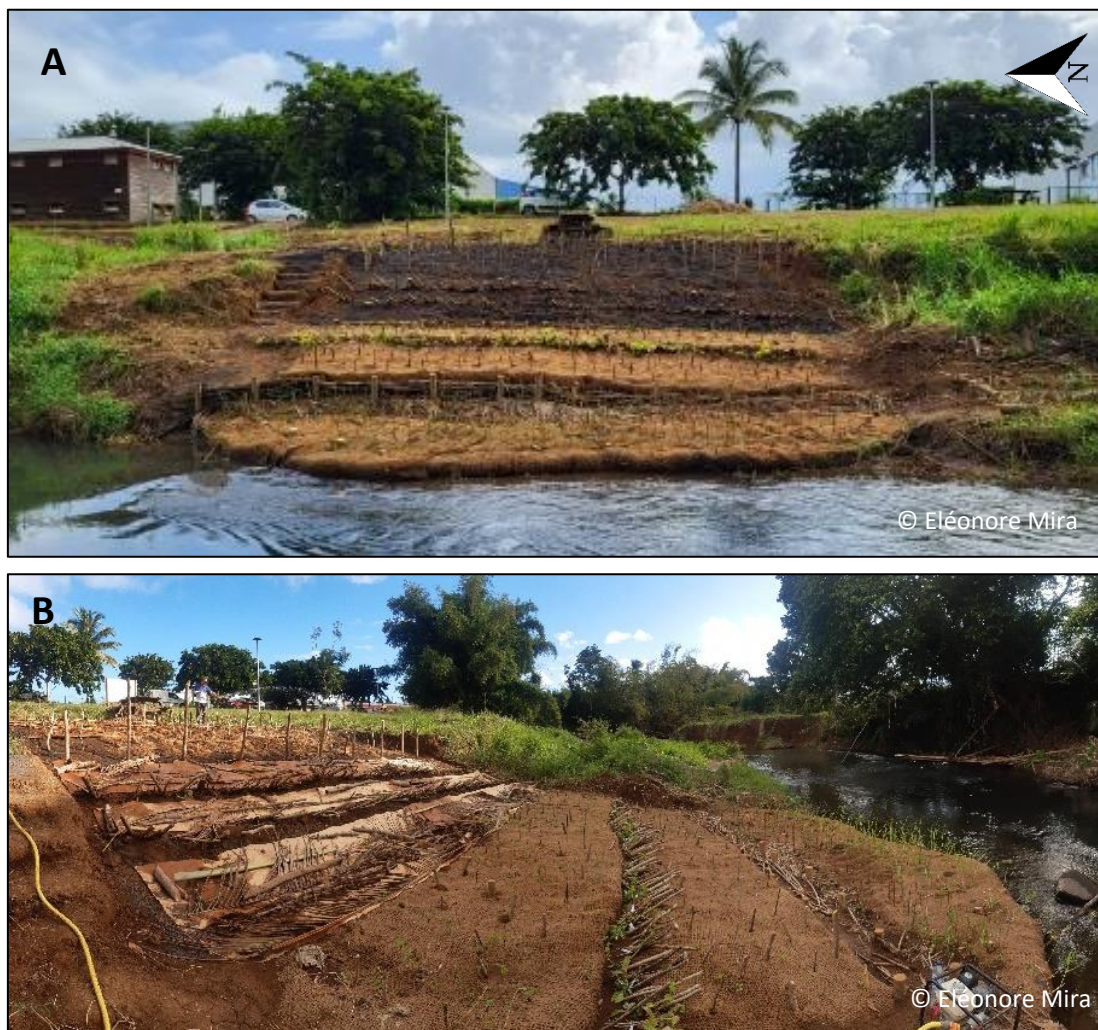
Figure 9 Photographie du chantier, vu de face (A) et profil (B) lors de sa mise en place en novembre 2022.

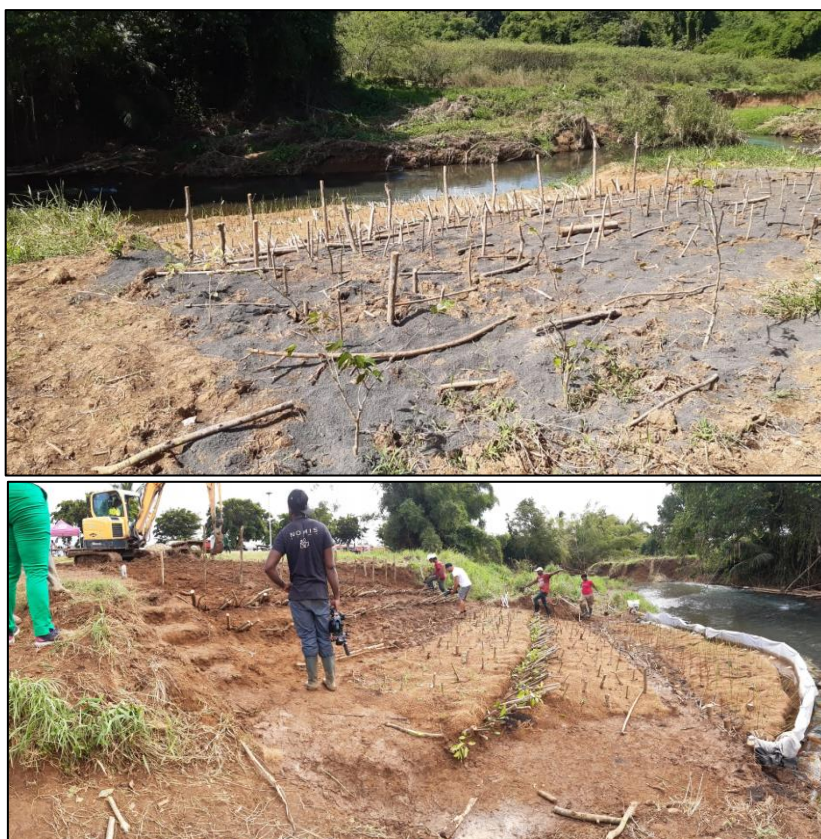
Figure 10 Photographies de l'ouvrage lors de sa mise en place en novembre

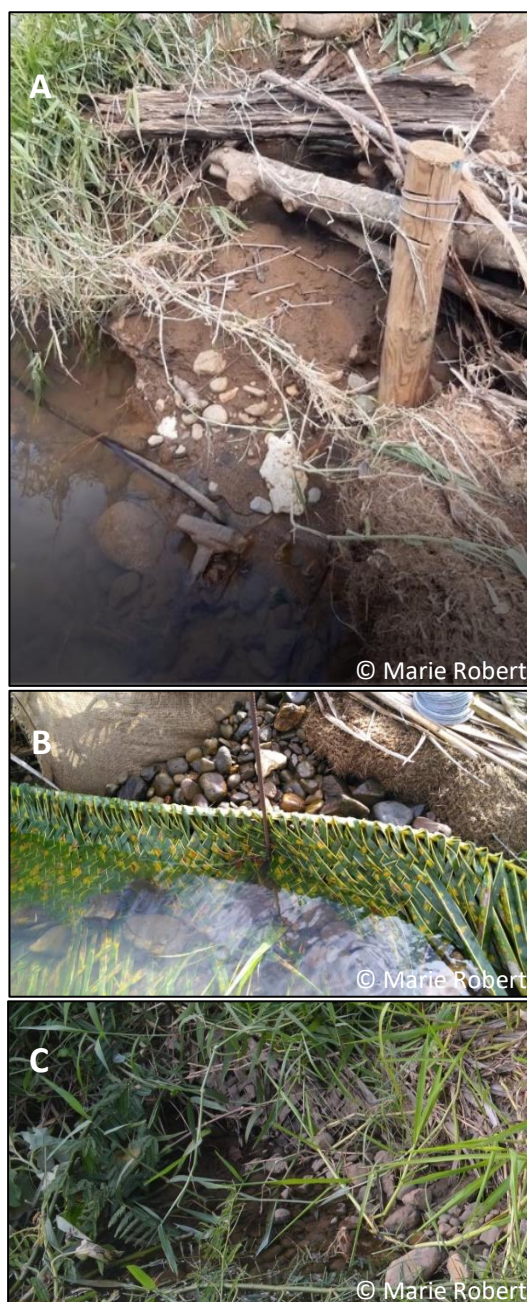
Il a été observé une montée en crue du cours d'eau sur l'ouvrage, pouvant atteindre la zone 9. Le 7 et le 14 janvier 2023 des crues ont provoqué l'induction d'un point d'érosion en pied de berge. La hauteur de précipitation journalière, supérieure à 50 mm relevées à ces deux dates, peut constituer un indicateur permettant de déduire les autres éventuels épisodes de crues intervenus sur la période de suivi (Figure 12).

Un mois après la mise en place de l'ouvrage, une zone d'érosion à l'amont de la banquette d'hélophyte, représentant moins de 1% du linéaire de la berge, a nécessité la mise en place urgente d'une protection afin d'éviter l'extension de l'érosion en pied de berge. Une recharge en galets, contenue par des feuilles de coco tressées et maintenues par des fers à béton a été positionnée en pied de berge. Cette méthode de protection demeure intacte au bout de 7 mois (Figure 13). Hormis ce point de fragilité, l'ensemble de l'ouvrage est maintenu et les structures mises en place persistent à 7 mois, en présentant de nombreuses traces de sédimentation.

Figure 13 Point d'érosion à l'amont de la berge (A), recharge en galets et protection en tressage de feuille de coco à 3 mois (B) et à 7 mois (C).

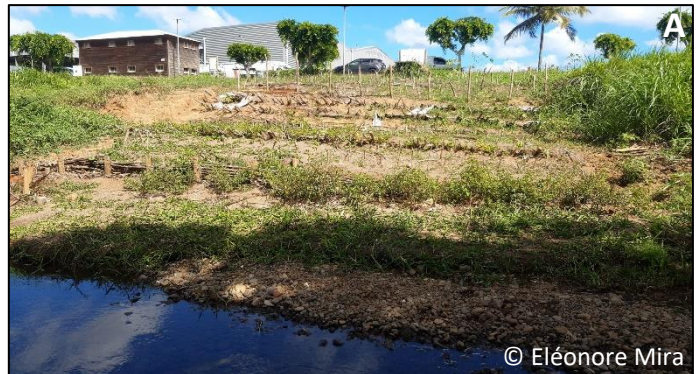
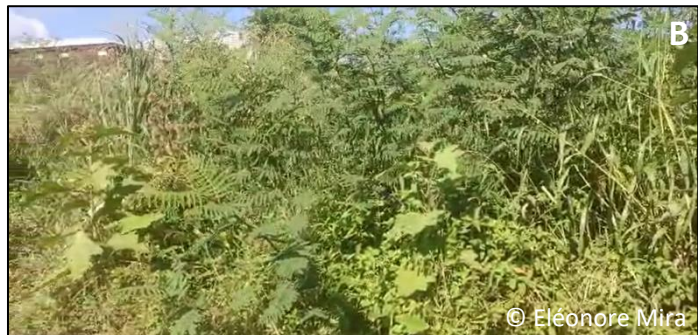
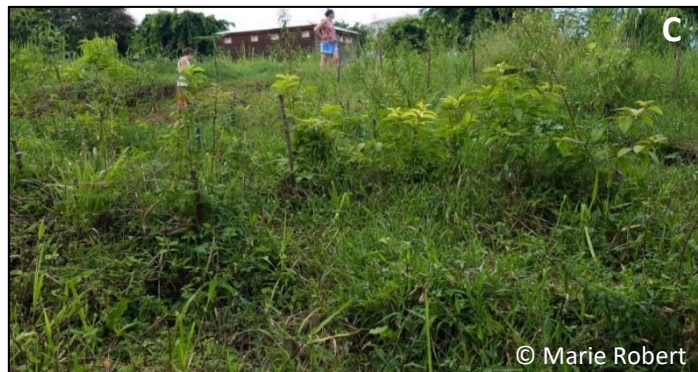
A 7 mois cette communauté végétale spontanée s'est peu enrichie et 31 espèces représentant 16 familles dont 8 espèces exotiques ont pu être dénombrés. *Cenchrus purpureus* s'est étendu sur les 15% aval de l'ouvrage par extension périphérique de la population adjacente mais a aussi émis des touffes ça et là. Le reste de la surface de l'ouvrage est recouvert de *M. pigra* (Figure 15, 16).

Figure 15 Photographies de l'ouvrage à 4 mois (A) 7 mois avant (B) et après (C) dégagement des boutures

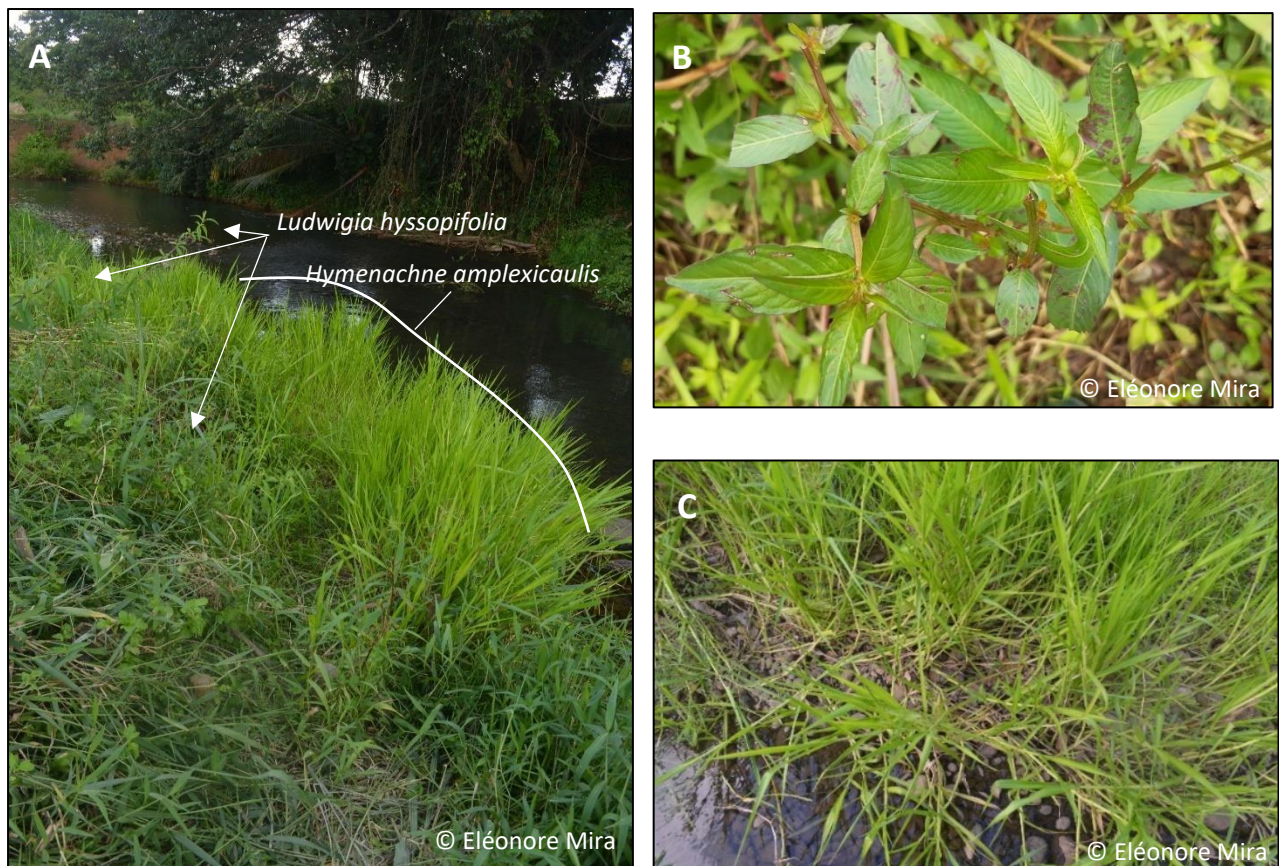
A 4 mois, la zone de plantation d'*Hymenachne amplexicaulis* est dense, couvrante, avec en moyenne 30 tiges par m² sur 90% de sa surface. L'espèce, bien établie commence à s'étendre sur la zone d'atterrissement en cours de formation en pied de berge. Joutant la fascine de pied de berge, *Ludwigia hyssopifolia* s'est développée dans sa zone de plantation. Plusieurs individus de ces deux espèces présentent des fleurs ou des fruits. A 7 mois, ce mélange *Ludwigia hyssopifolia*/*Hymenachne amplexicaulis* se maintient. La densité d'*Hymenachne amplexicaulis* augmente avec 40 tiges par m² en moyenne (Figure 18).

Figure 18 Banquette d'hélophyte à 7 mois, vue d'ensemble (A) et espèces constitutives : *L. hyssopifolia* (B) et *H. amplexicaulis* se développant sur l'atterrissement à 7 mois.

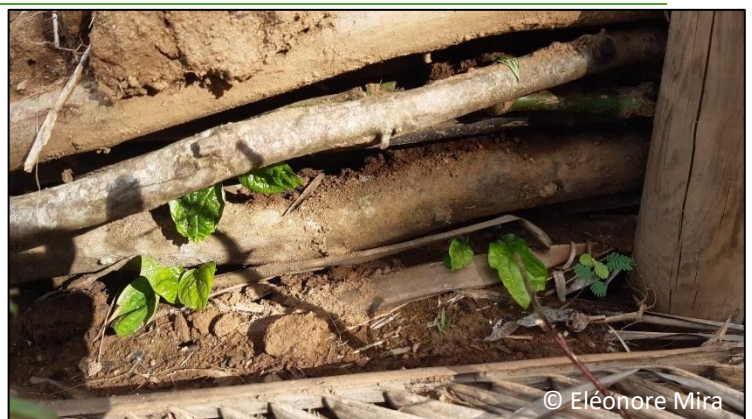
Figure 19 Emission des premières feuilles de *Piper dilatatum* dans la fascine à 1 mois, qui meurent ensuite avant 4 mois.

A 4 mois, 2 boutures de *P. dilatatum*, les plus au contact du sol, ont émis des tiges feuillées (figure 19), qui meurent avant 4 mois.

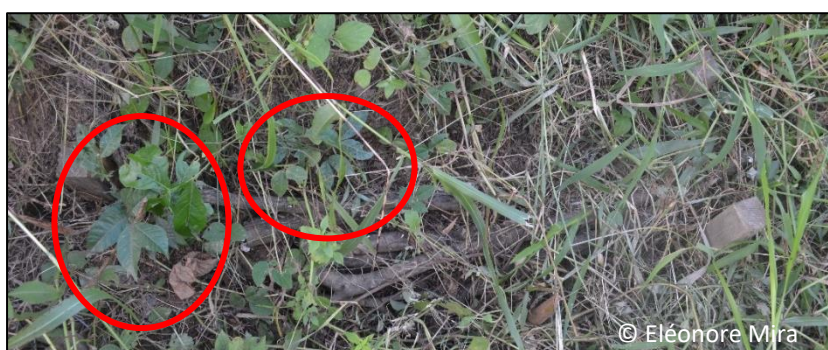
A 4 mois, quatre plantules d'*Inga ingoides* se sont développées à partir des trente graines plantées soit une survie de 13% avec des individus qui présentent une hauteur moyenne de 15 cm. A 7 mois, ces 4 plantules d'*Inga ingoides* survivent et atteignent une hauteur moyenne de 40 cm (Figure 20). Elles montrent quelques traces d'herbivorie (Figure 21). Entre 1 et 4 mois, les plantules voient leur hauteur augmenter en moyenne de 0,9 cm ($\pm 0,1$ cm) par semaine. Cette croissance augmente entre 4 et 7 mois, avec une moyenne de 1,5 cm par semaine ($\pm 0,4$ cm). Aucune différence significative ($p > 0,05$) n'apparaît entre les données obtenues *ex situ* et celles *in situ*.

Figure 21 Plantules d'*Inga ingoides* dans la fascine morte à 7 mois

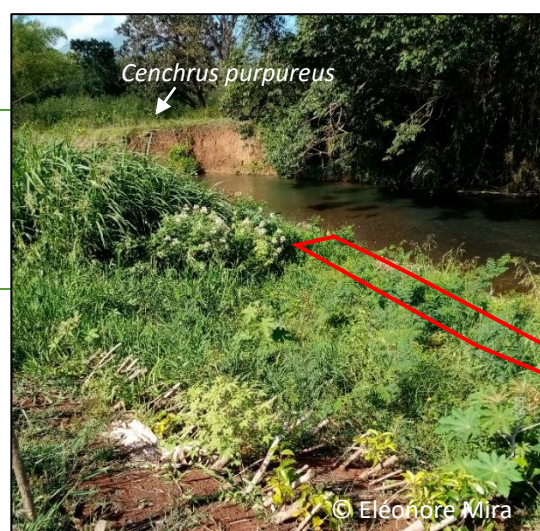
A 7 mois, la zone est intégralement couverte de *Mimosa pigra* (Figure 22). Les plantes de couvertures, si leur développement était satisfaisant à trois mois (50% de la surface), se sont fait exclure à 7 mois par *Panicum laxum* et autres poacées. Aucune plantule d'espèce ligneuse indigène spontanée n'a pu s'installer.

Figure 22 Localisation de la zone de bouturage (polygone rouge) et de *Cenchrus purpureus* (EEE)

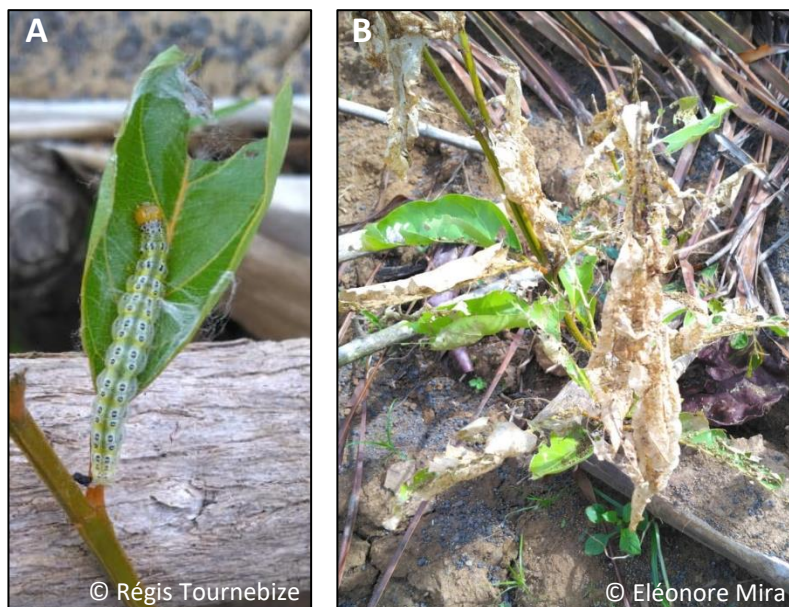
Des marques d'herbivorie, avec une attaque de chenilles sur *C. spinosum*, comparable à celle observée *ex situ* a pu être notée (Figure 24).

Figure 24 Phytophagie sur des feuilles de *C. spinosum*.

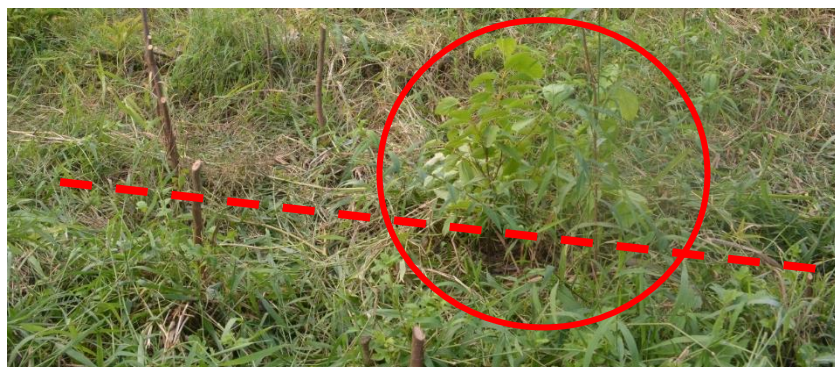
A 4 mois, *C. spinosum* et *F. citrifolia* montrent deux zones de reprises sur la fascine tandis que *P. dilatatum* n'a pu émettre aucune tige (Figure 26). *C. spinosum* a produit 4 tiges d'une hauteur maximale de 89 cm sur 30 cm de longueur de fascine et *F. citrifolia* a émis 3 tiges d'une hauteur maximale de 88 cm qui se développent sur 10 cm. Ces tiges se maintiennent à 7 mois, avec une croissance comparable entre les deux espèces, et atteignent une hauteur maximale de 1,2m.

Figure 26 Fascine de pente matérialisée par la ligne en pontillé et point de reprise à 7 mois après dégivrage.

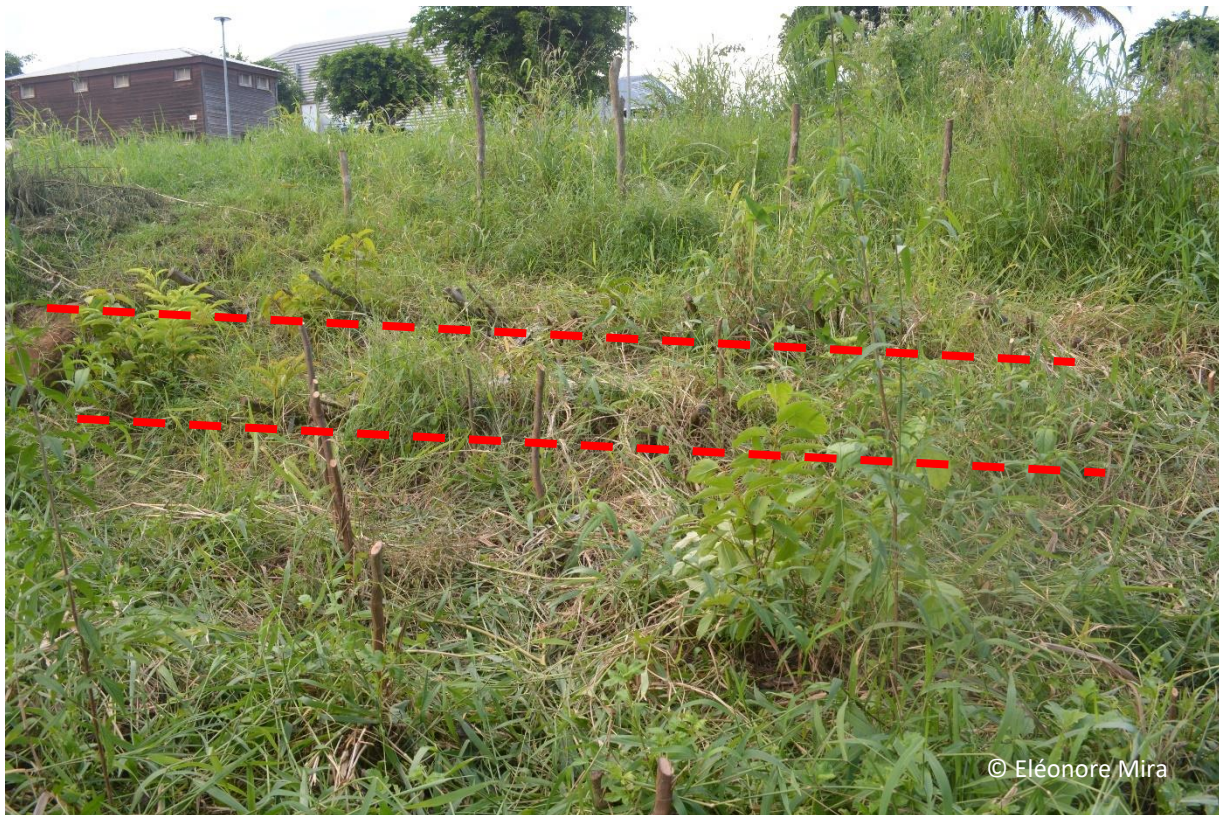
A 4 mois, les lits de plants et plançons sont les zones de l'ouvrage montrant le plus faible degré de colonisation par la végétation. Le substrat nu, argileux, ponctué de fentes de dessiccations, reste bien visible par endroit. A 7 mois 80 % de de la zone de lits de plançons est couverte de *Mimosa pigra* sous lequel s'est installé une strate herbacée principalement composée de poacées (*Panicum laxum*, *Brachiaria purpurascens*) et, ça et là, de quelques individus de *Bidens pilosa*, *Spermacoce confusa*, *Micania mikrantha*, *Centrosema pubescens*. La présence d'une plantule d'*Ochroma pyramidalis*, un ligneux indigène a été relevée. La pression importante exercée par les EEE s'observe ici aussi, particulièrement sur les deux mètres aval de ces deux lits de plançons, exclusivement couvert par *Cenchrus purpureus* dont une touffe commence aussi son extension au milieu du lit de plançon 8. Aucun signe de reprise des plançons plantés, ni aucune présence d'autre espèce a pu être relevé dans cette zone envahie.

Figure 28 Lits de plançons zones 8 et 9, matérialisés par les lignes rouges 7 mois post plantation après dégagement.
